Student: **Bc. Sylva Řezáčová**
Studijní program: N2102 Nerostné suroviny
Studijní obor: 3904T022 Zpracování a zneškodňování odpadů
Téma: **Nakládání s odpady při rekonstrukcích trakčních měníren DPO, a.s.**
Waste Disposal Related to Reconstruction of Traction Substations in DPO, a.s.

**NAKLÁDÁNÍ S ODPADY PŘI REKONSTRUKCÍCH
TRAKČNÍCH MĚNÍREN DPO a.s.**

**WASTE DISPOSAL RELATED TO RECONSTRUCTION OF
TRACTION SUBSTATIONS IN DPO a.s.**

diplomová práce

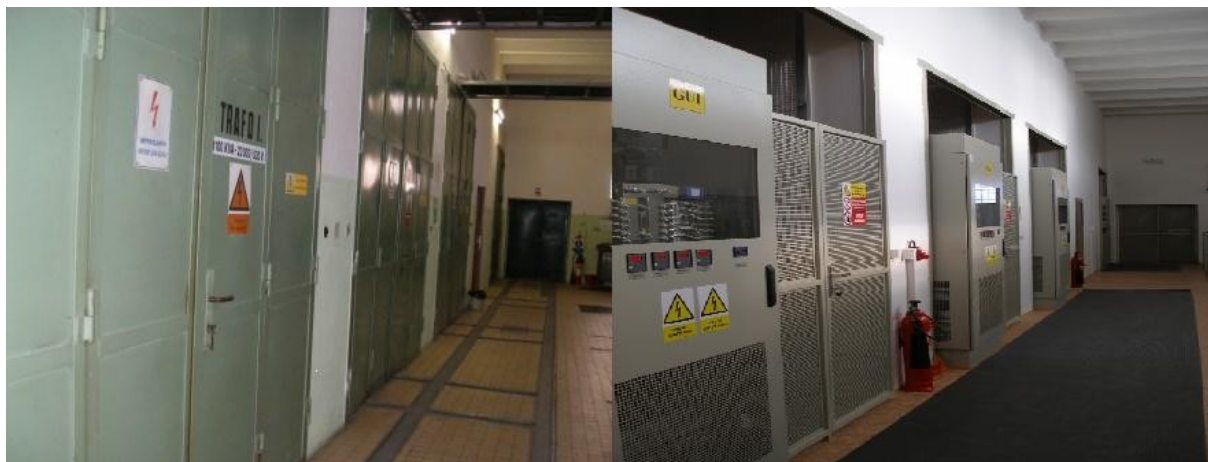
Na obrázku č. 2 je pohled na kobky trakčních transformátorů před rekonstrukcí trakční měnárny a po rekonstrukci trakční měnárny.

Obrázek č. 2: Pohled na kobky trakčních transformátorů před rekonstrukcí a po rekonstrukci trakční měnárny XXI. Poruba

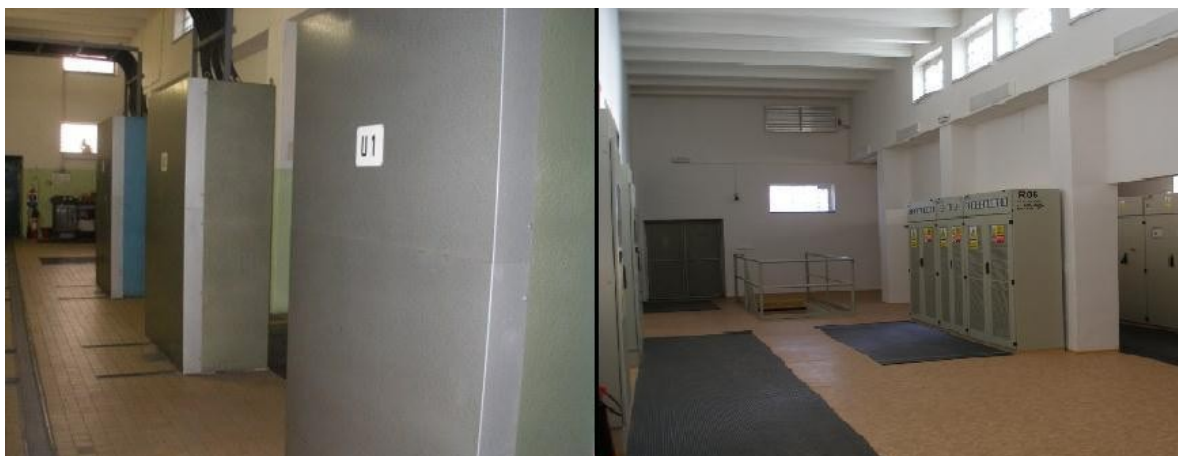
Na obrázku č. 3 je pohled do prostoru rozvodny 0,6 kV s GU 1-3 před rekonstrukcí trakční měnárny a po rekonstrukci. Po rekonstrukci trakční měnárny je v prostoru rozvodny

0,6 kV již jen rozvaděč zpětných kabelů, protože jednotlivé GU 1, GU 2, GU 3 jsou umístěny do dveří kobek transformátorů.

Obrázek č. 3: Pohled do prostoru rozvodny 0,6 kV s GU 1-3 před rekonstrukcí a po rekonstrukci trakční měčírny XXI. Poruba

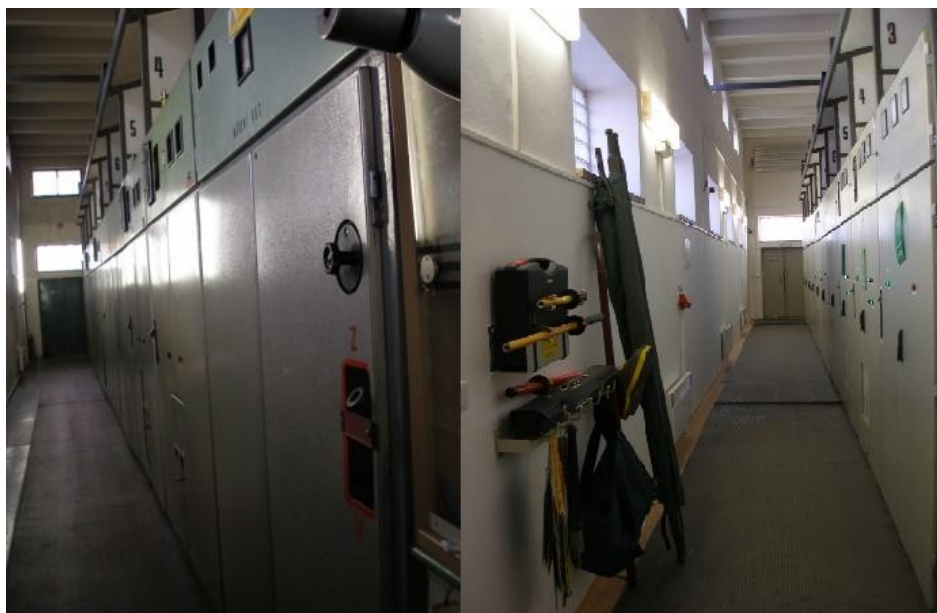
Na obrázku č. 4 je pohled do prostoru rozvodny VN 22 kV před rekonstrukcí trakční měčírny a po rekonstrukci trakční měčírny.

Obrázek č. 4: Pohled do prostoru rozvodny VN 22 kV před rekonstrukcí a po rekonstrukci trakční měčírny XXI. Poruba

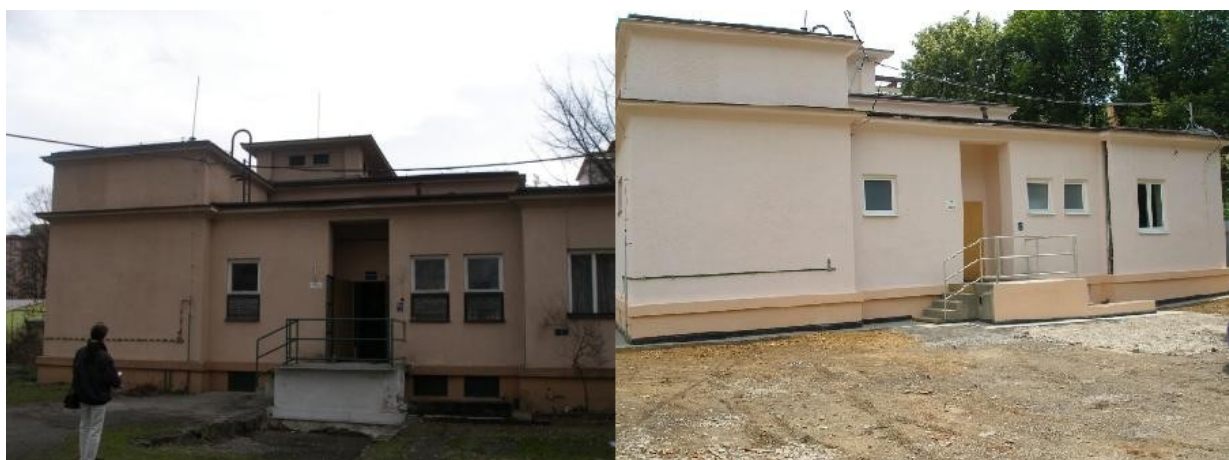
Oprava a nátěr fasády budovy trakční měnírny jsou stavební práce, které podtrhují provedenou rekonstrukci. Fasádu budovy trakční měnírny před a po rekonstrukci jsem zachytila na fotografiích a uvádím na obrázku č. 5.

Obrázek č. 5: Fasáda budovy trakční měnírny XXI. Poruba před a po rekonstrukci

Celková rekonstrukce trakční měčírny XXI. Poruba zahrnovala i kompletní rekonstrukci budovy trakční měčírny, která se týkala i opravy fasády. Jako jedna z konečných stavebních prací byl i nátěr fasády budovy fasádní barvou, aby se sjednotily nové a staré plochy. Šlo zejména o dozdivky po vybouraných sklobetonových oknech, které musely být opatřeny novou venkovní omítkou.

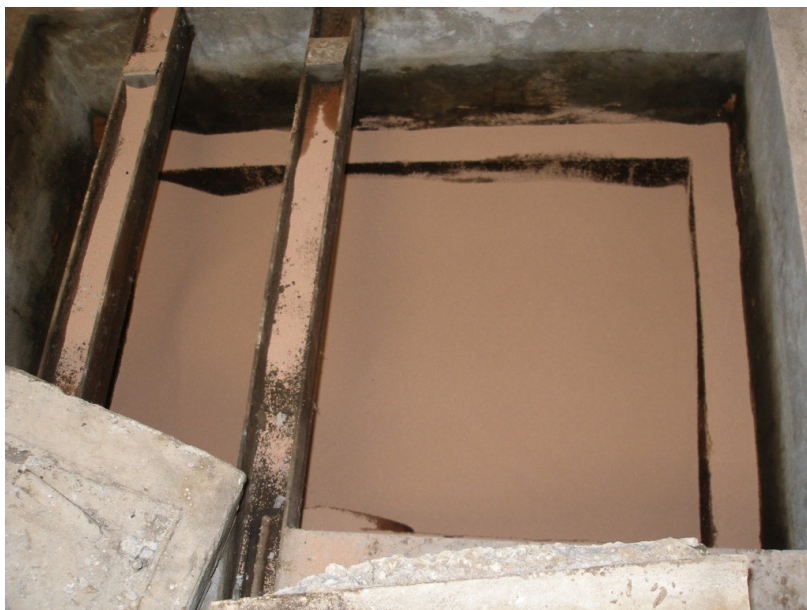
Zařadila jsem zde i univerzální sorpční drť UED010 Eco - dry, která sloužila k sanaci olejové jímky pod transformátorem vlastní spotřeby. Technická data jsou uvedena v příloze č. 6. [14] Návrh sanace a sanaci olejové jímky pod transformátorem vlastní spotřeby provedla firma Biodegradace s.r.o. Aplikaci univerzální sorpční drtě UED010 Eco – dry na povrch olejové jímky, jsem zachytila na obrázku č. 7.

Obrázek č. 7: Univerzální sorpční drť UED010 Eco – dry aplikovaná na dno olejové jímky pod transformátorem vlastní spotřeby

Odstranění použité univerzální sorpční drtě UED010 Eco - dry provedla firma Biodegradace s.r.o. ve spalovně SPOVO v Ostravě - Mariánských Horách, v rámci dodaných prací.

Množství univerzální sorpční drtě UED010 Eco – dry, zařazeného pod kód 15 02 02 uvedla firma Biodegradace s.r.o. podle skutečnosti. Množství použité univerzální sorpční drť UED010 Eco – dry bylo 60 kg, a je totožné s množstvím vzniklého odpadu.

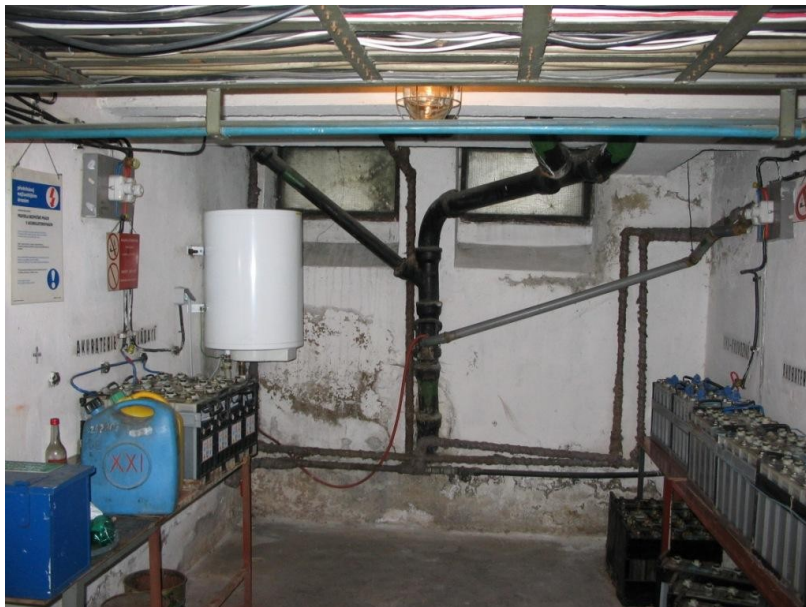
Pod kód 16 06 02 jsem zařadila nikl-kadmiové akumulátorové sady, které slouží pro záložní napájení trakční měnírny. Nikl – kadmiové akumulátory, které sloužily pro záložní napájení trakční měnírny XXI. Poruba před rekonstrukcí trakční měnírny jsem vyfotografovala a jsou na obrázku č. 8.

Obrázek č. 8: Suterén trakční měnírny XXI. Poruba s nikl-kadmiovými akumulátory

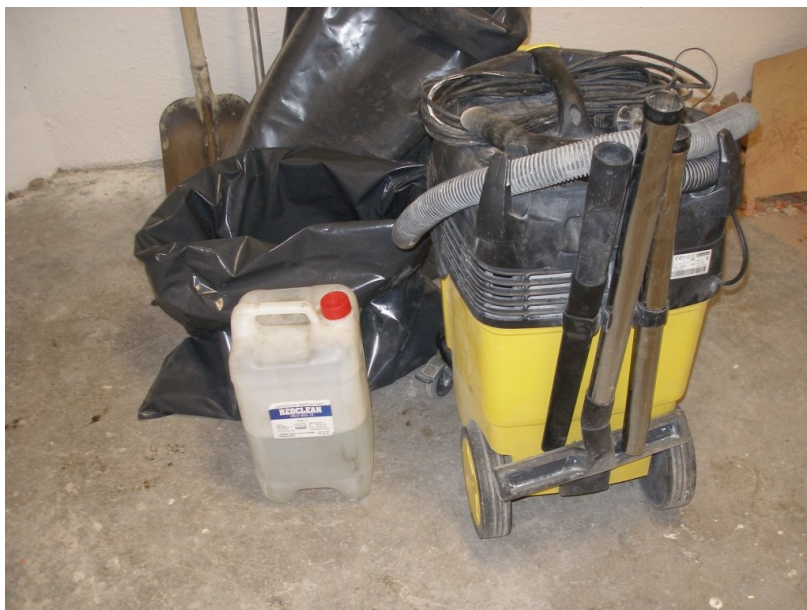
Sanace byla provedena průmyslovým odmašťovadlem Reoclean viz příloha č. 7, [14] manuálně silničními košťaty a tlakovou vodou WAP.

Obrázek č. 9: Roztok Reoclean a přístroj pro tlakové mytí WAP pro sanaci

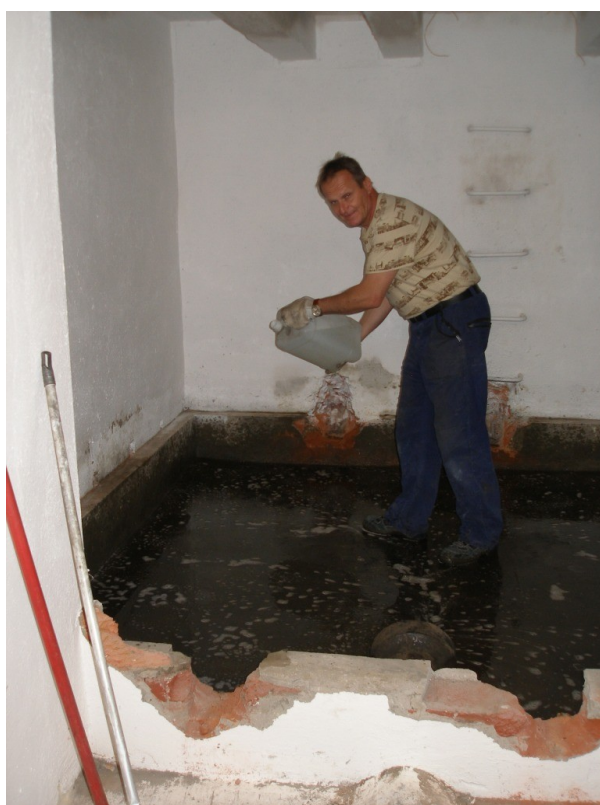
Sanace olejových jímek se provedla ve dvou etapách. V první etapě se provedla aplikace roztoku Reoclean na povrch olejové jímky, poté se provedlo zapracování roztoku do povrchu.

Obrázek č. 10: Druhá aplikace roztoku Reoclean na povrch olejové jímky

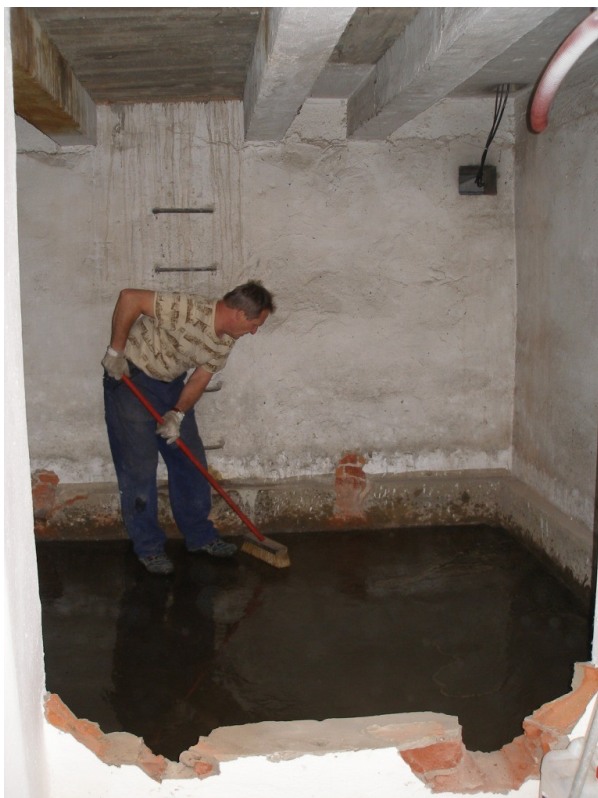
Obrázek č. 11: Zapracování roztoku Reoclean do znečištěného povrchu olejové jímky

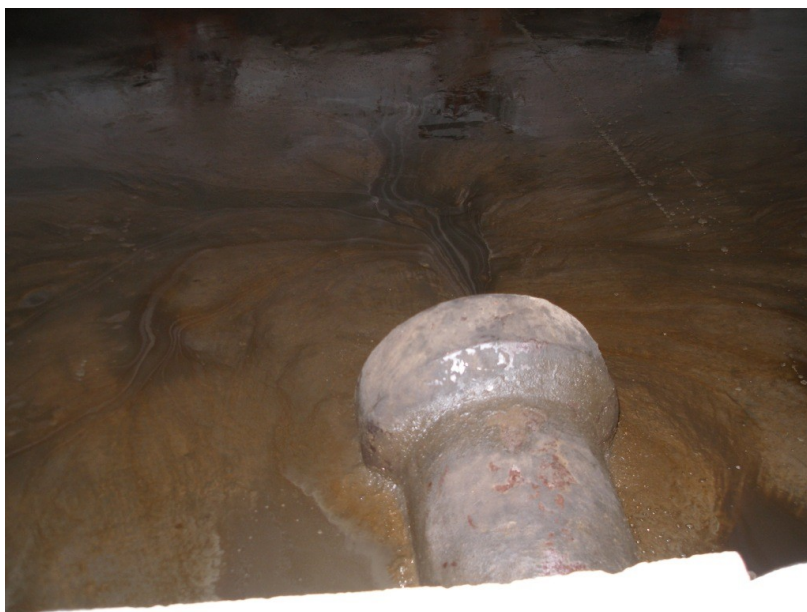
Obrázek č. 12: Povrch olejové jímky po druhé aplikaci a zapracování roztoku Reoclean do povrchu olejové jímky

Roztok působil 24 hodin, poté se postup zopakoval. Po druhé aplikaci se na závěr provedl oplach povrchu olejové jímky tlakovou studenou vodou. Návrh sanace a sanaci olejových jímek provedla firma Biodegradace s.r.o.

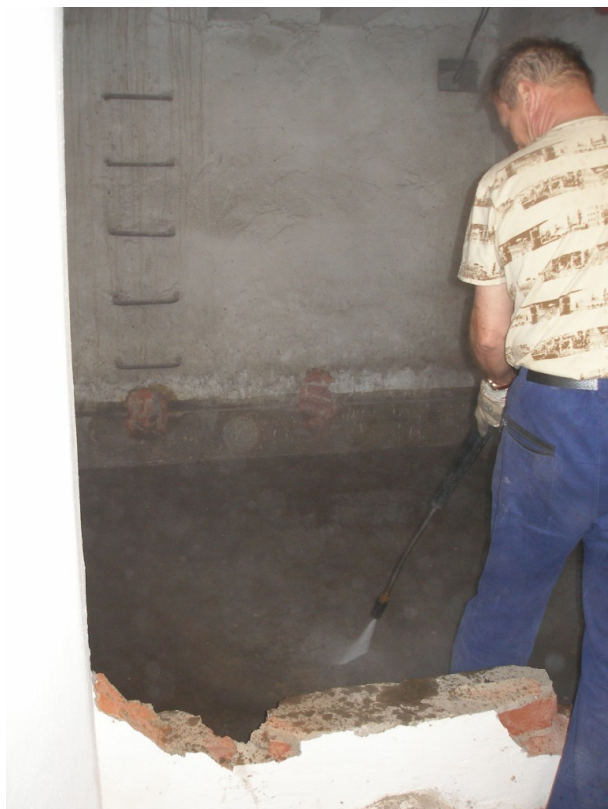
Obrázek č. 13: Oplach povrchu olejové jímky tlakovou vodou po druhé aplikaci roztoku Reoclean

Pro zachycení oplachové vody slouží venkovní olejová jímka. Po oplachu tlakovou vodou se provede odčerpání oplachové vody z venkovní olejové jímky.

Zneškodnění oplachové vody, která je zařazena pod kód 16 10 01 prováděla firma Biodegradace s.r.o. ve spalovně SPOVO v Ostravě - Mariánských Horách, v rámci dodaných prací.

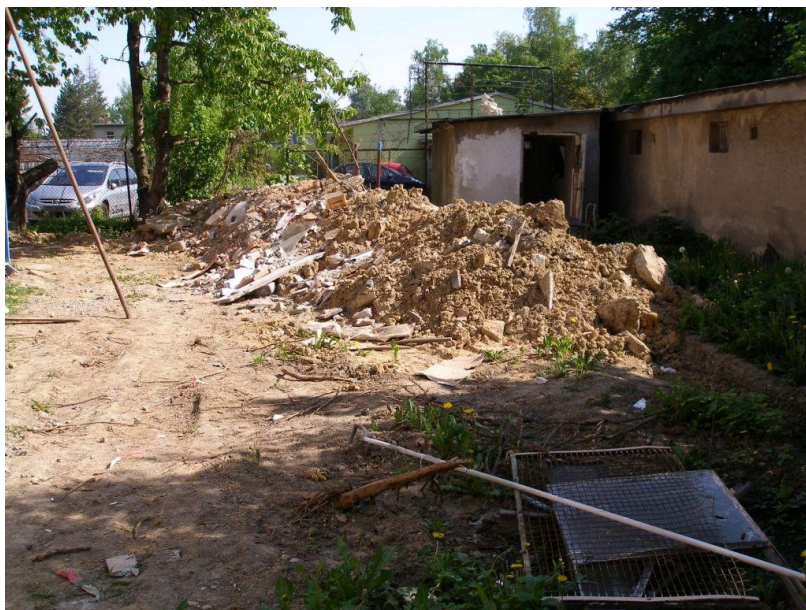
Pod kód 17 05 04 jsem zařadila zemina z výkopu, který sloužil pro provedení izolace zdiva budovy trakční měnírny proti zemní vlhkosti, pod úrovní terénu. Výkop byl po provedení izolačních prací zasypán struskou. Zeminu z výkopu uloženou na mezideponii za trakční měnírnou, před odstraněním, uvádím na obrázku č. 14.

Obrázek č. 14: Mezideponie zeminy z výkopu zařazené pod kód 17 05 04

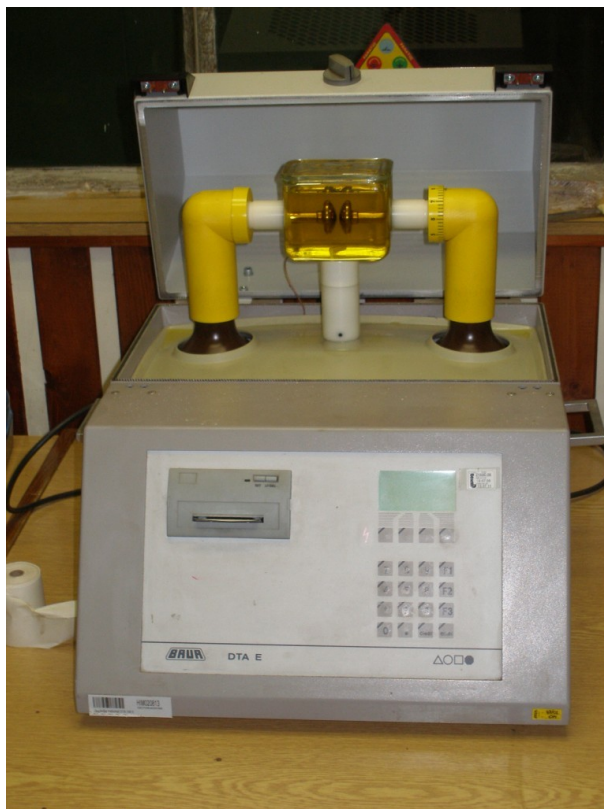
- Zjistit průrazné napětí minerálního izolačního oleje, které se provádí podle ČSN EN 60156. [18] Ke zkoušení se používá Plnoautomatické zařízení pro zkoušení izolace DTA 100E. Zařízení jsem vyfotografovala, je na obrázku č. 16.

Podle provozního jmenovitého napětí je určena hodnota minimálního průrazného napětí. Pro jmenovité napětí 22 kV je minimální průrazné napětí stanoveno empiricky, na hodnotu 35 kV.

Obrázek č. 16: Plnoautomatické zařízení pro zkoušení izolace DTA 100 E

Zjištění průrazného napětí provádí pouze proškolení pracovníci střediska Trakční měnírny v Ústředních dílnách Martinov, v objektu Dopravní cesta.

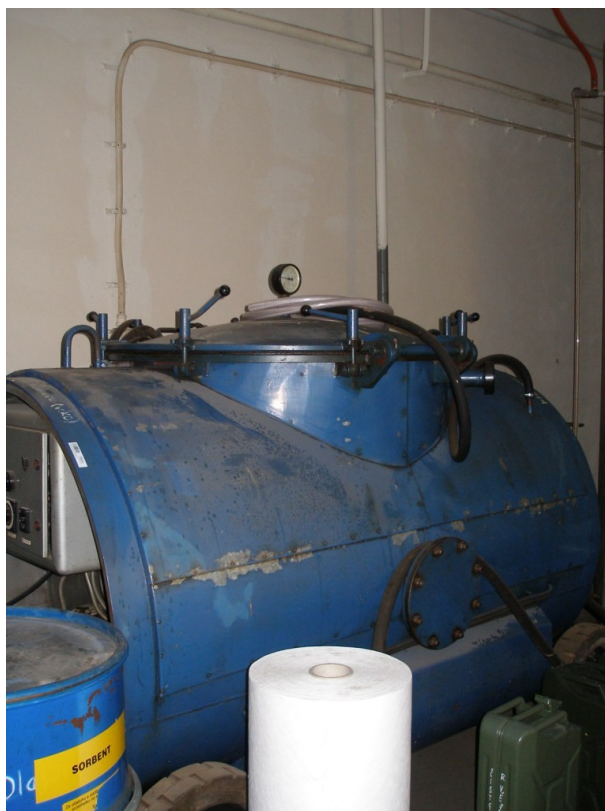
V objektu jsou umístěny 3 skladovací nádrže, každá o objemu 5 000 l, pro uskladnění minerálního izolačního oleje k dalšímu použití a ke zneškodnění, filtrační stanice FTR 50, a čerpadlo PZU 500. Filtrační stanici jsem vyfotografovala a uvádím na obrázku č. 17.

Obrázek č. 17: Filtrační stanice FTR 50

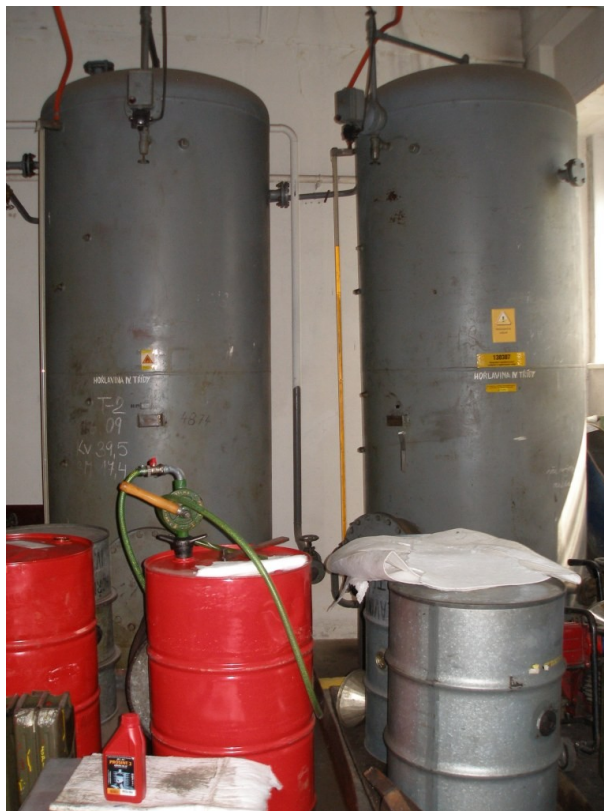
- V olejárně přečerpát minerálního izolačního oleje z přepravních nádob do skladovacích nádrží, přes filtrační stanici FTR 500. Skladovací nádrže jsou na obrázku č. 18.

Skladovací nádrže jsou vybaveny Identifikačním listem shromažďovaného odpadu podle přílohy č. 3 vyhlášky 383/2001. [20]

Obrázek č. 18: Skladovací nádrže v olejárně objektu Dopravní cesta, nádrže s minerálním izolačním olejem určeným k dalšímu použití

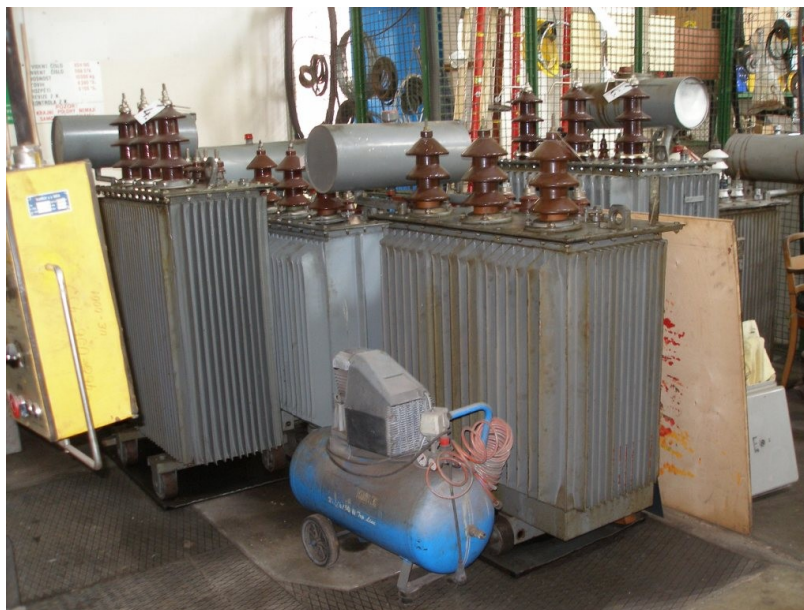
Revizní věž jsou prostory, které sloužily k revizi transformátorů, výkonových vypínačů a úsekových stejnosměrných vypínačů. V současné době slouží jako prostor, kde jsou vyřazené transformátory trakčních měníren DP Ostrava a.s., shromažďovány před tím, než jsou zneškodňovány jako nebezpečný odpad.

Ilustrační záběr revizní věže s vyřazenými transformátory uvádím na obrázku č. 19.

Obrázek č. 19: Revizní věž objektu Dopravní cesta s vyřazenými transformátory trakčních měníren DP Ostrava a.s.

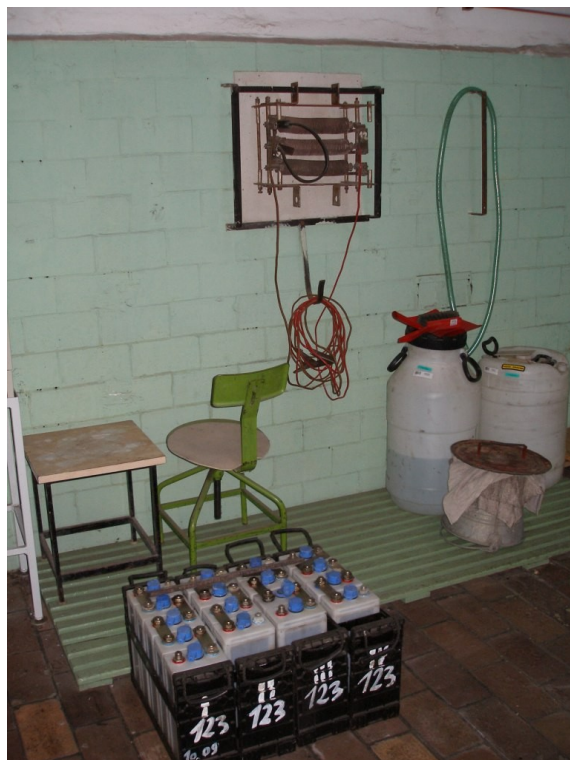
3. U takto připravených akumulátorových sad provést řízené vybití zapojením odporníku, až do úplného vybití, na nulové napětí.

Zařízení pro vybití akumulátorových sad, jsem vyfotografovala a uvádím na obrázku č. 21.

Obrázek č. 21: Zařízení pro vybíjení akumulátorových sad v akumulátorovně

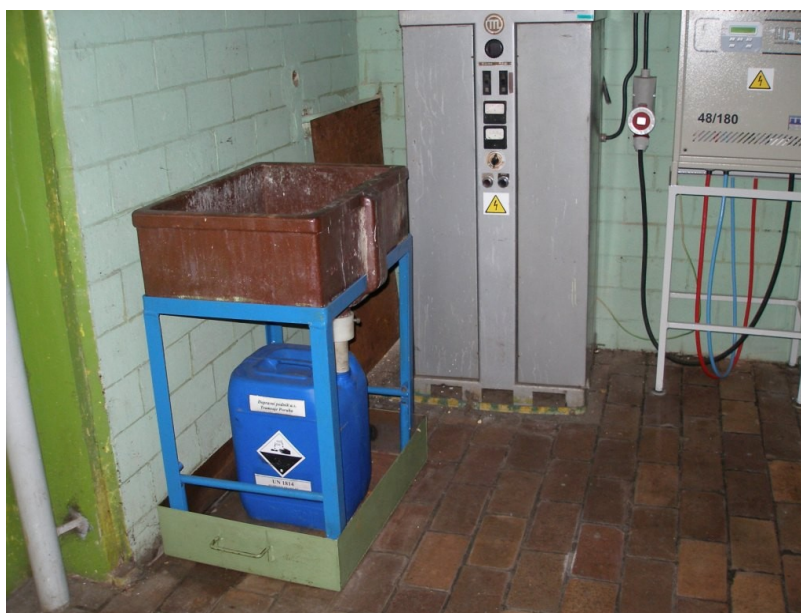
4. Po vybití akumulátorových sad, provést vylití elektrolytu z jednotlivých akumulátorových článků, ze kterých se akumulátorová sada skládá. Elektrolyt z nikl – kadmiových akumulátorů se zařazuje pod kód 20 01 15 Zásady.

Obrázek č. 22: Keramický dřez, který slouží k vylévání elektrolytu z nikl – kadmiových akumulátorů do shromažďovacích nádob

Keramický džez, který slouží k vylévání elektrolytu z nikl – kadmiových akumulátorů do shromažďovacích nádob uvádím na obrázku č. 22.

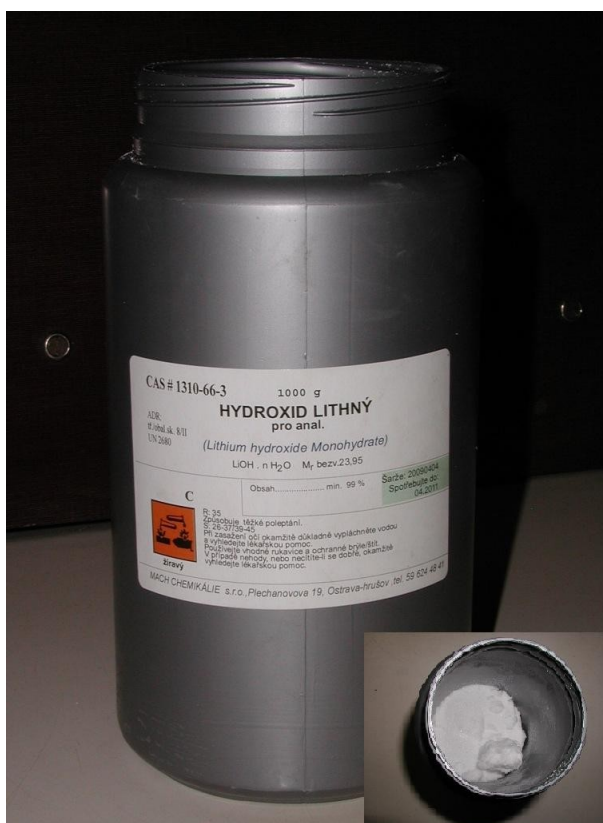
Nádobu, ve které je skladován hydroxid lithný jsem i s obsahem vyfotografovala a uvádím ji na obrázku číslo 23.

Obrázek č. 23: Hydroxid lithný

Hydroxid lithný se do roztoku přidává pro udržení kapacity akumulátorových článků.

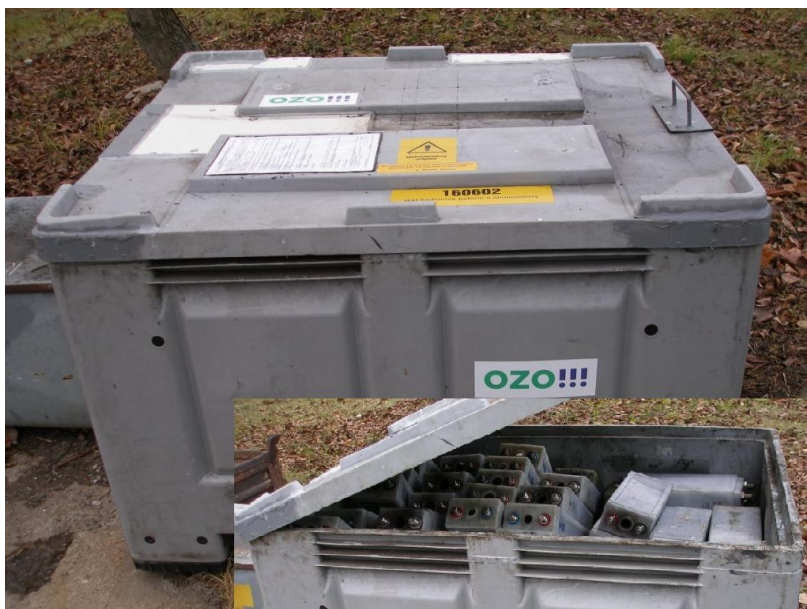
Nádoba na vyřazené nikl – kadmiové akumulátorové články se nachází mimo prostory akumulátorovny z důvodu snadnější manipulace s nádobou při nakládce a vykládce na automobily. Nádobu a vyřazené nikl – kadmiové akumulátorové články uvádím na obrázku č. 26.

Nádoba s vyřazenými nikl – kadmiovými akumulátorovými články je vybavena Identifikačním listem shromažďovaného odpadu podle přílohy č. 3 vyhlášky 383/2001. [20]

Obrázek č. 26: Nádoba na shromažďování vyřazených nikl - kadmiových akumulátorových článků
